ALLEGATO 56

Comune:	Monopoli
Località:	Lido S. Stefano

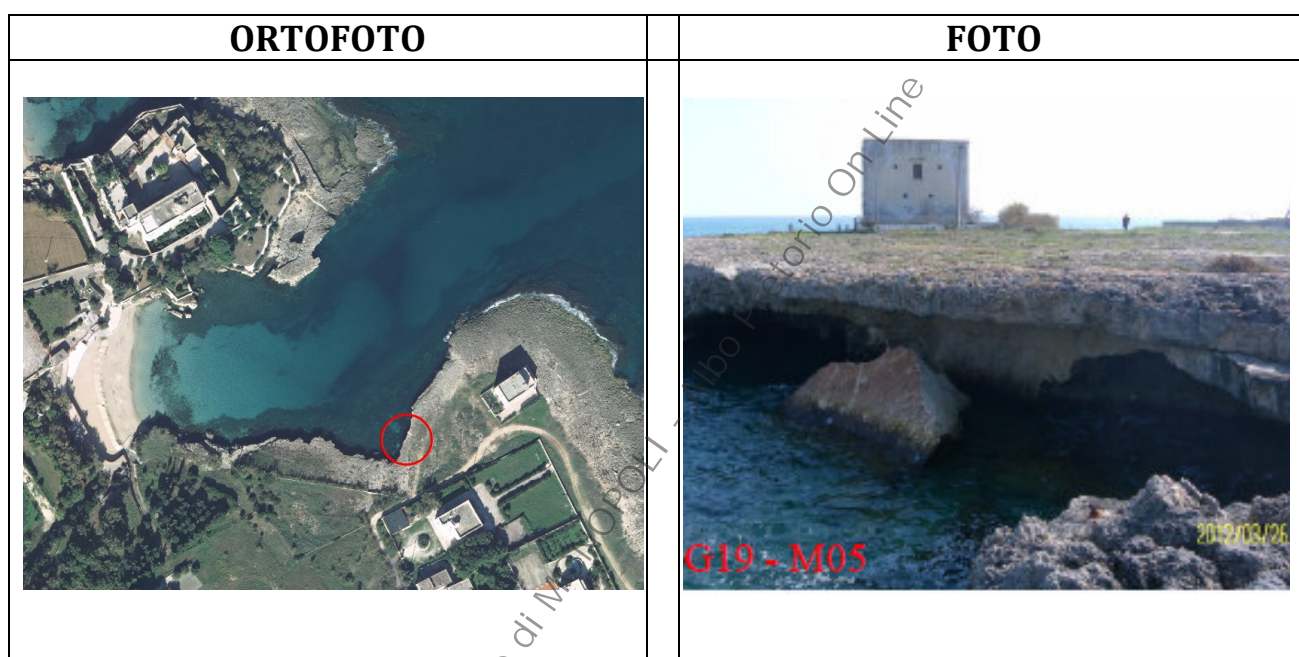
G19 - Grotta in roccia calcarenitica avente volta sottile. Interessata da crollo recente di un setto centrale della cavità.

1	Segnalazione con cartellonistica
2	Eventuale interdizione con rete plastificata per tutta la lunghezza della grotta dall'alto
3	Interdizione da mare (eventualmente con boe) per un raggio di mt. 50

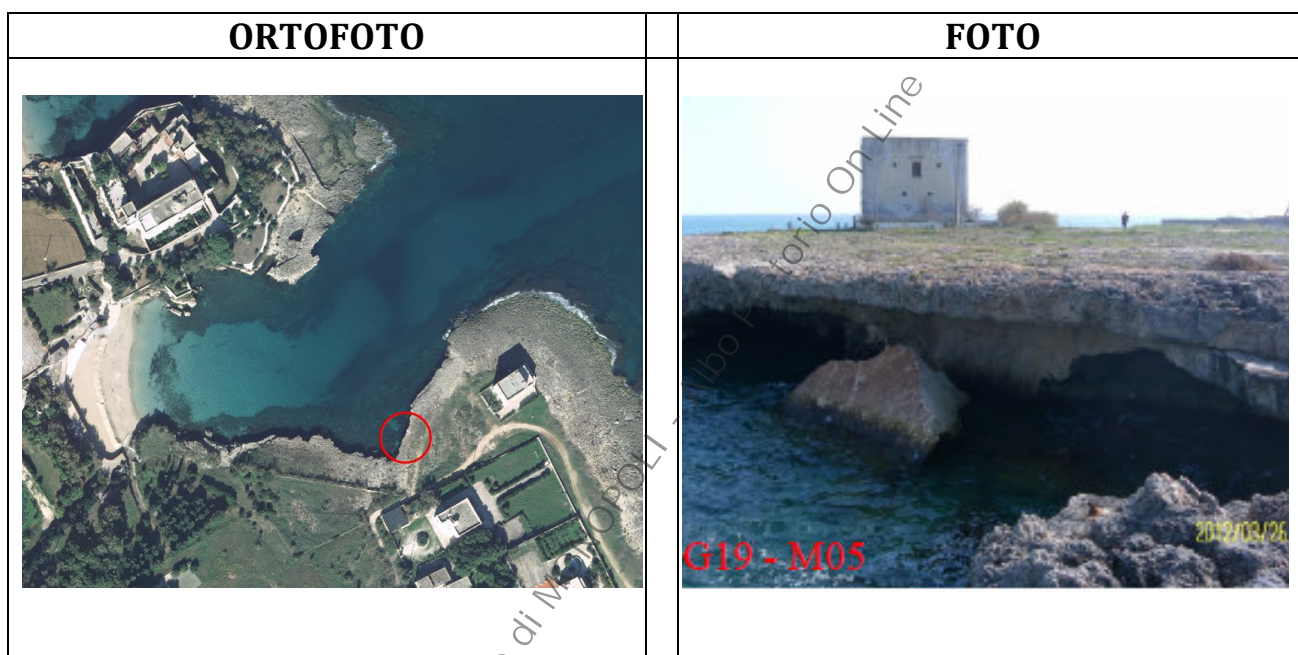
ALLEGATO 57

M05 - Mensola in roccia calcarenitica aggettante di circa 2,5 m.

1	Segnalazione con cartellonistica
2	Eventuale interdizione con rete plastificata per tutta la lunghezza della grotta dall'alto
3	Interdizione da mare (eventualmente con boe) per un raggio di mt. 50

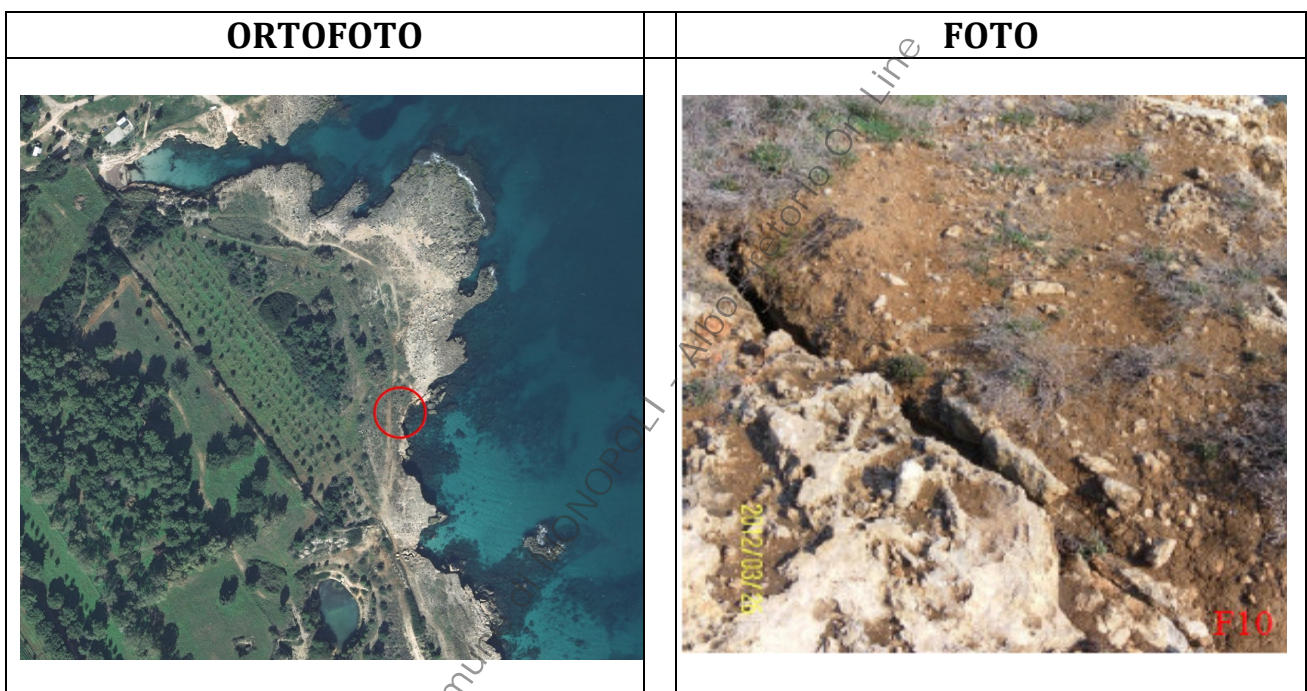
ALLEGATO 58

F10 - Frattura beante parallela alla costa in zona instabile in cui sono avvenuti crolli recenti.

1	Segnalazione con cartellonistica
2	Eventuale interdizione con rete plastificata lungo tutta l'area fratturata

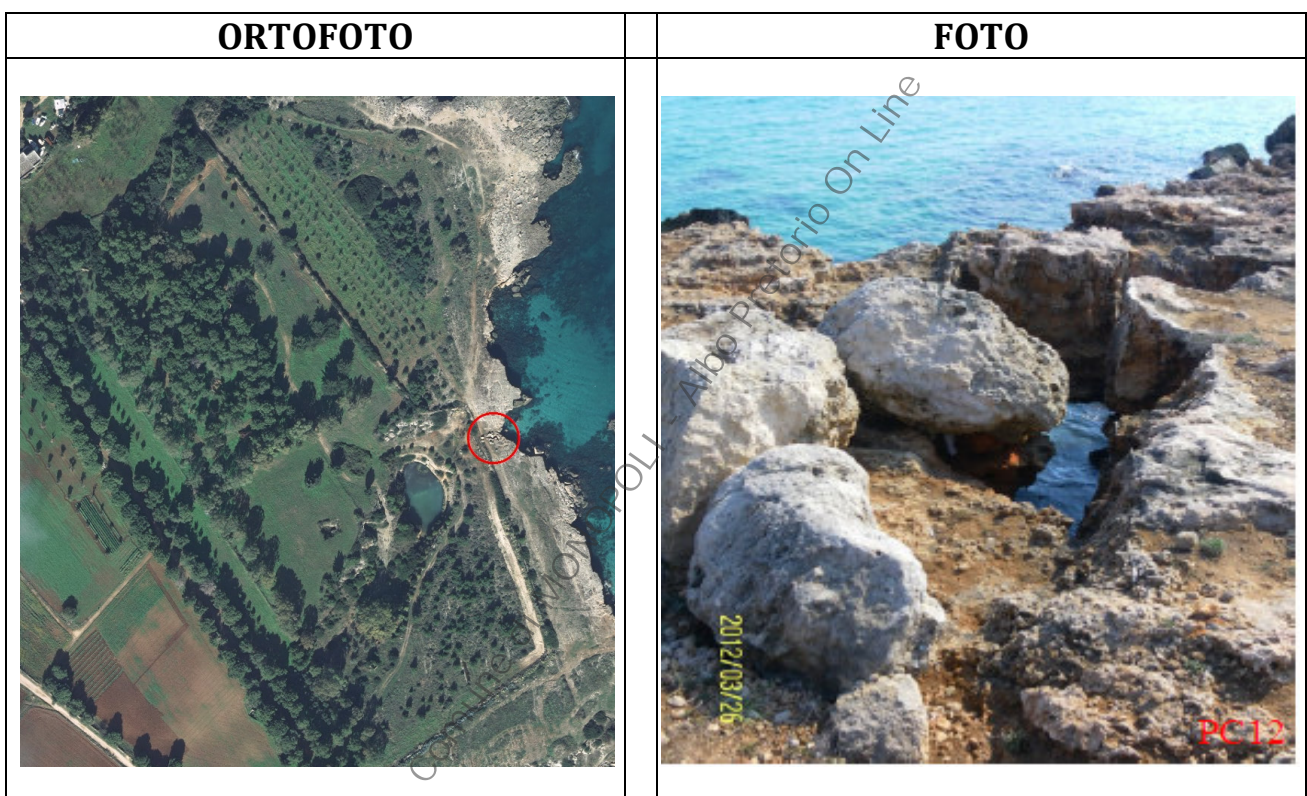
ALLEGATO 59

PC12 - Pozzetto di crollo coperto con massi.

1	Segnalazione con cartellonistica
2	Eventuale interdizione con rete plastificata intorno al pozzetto

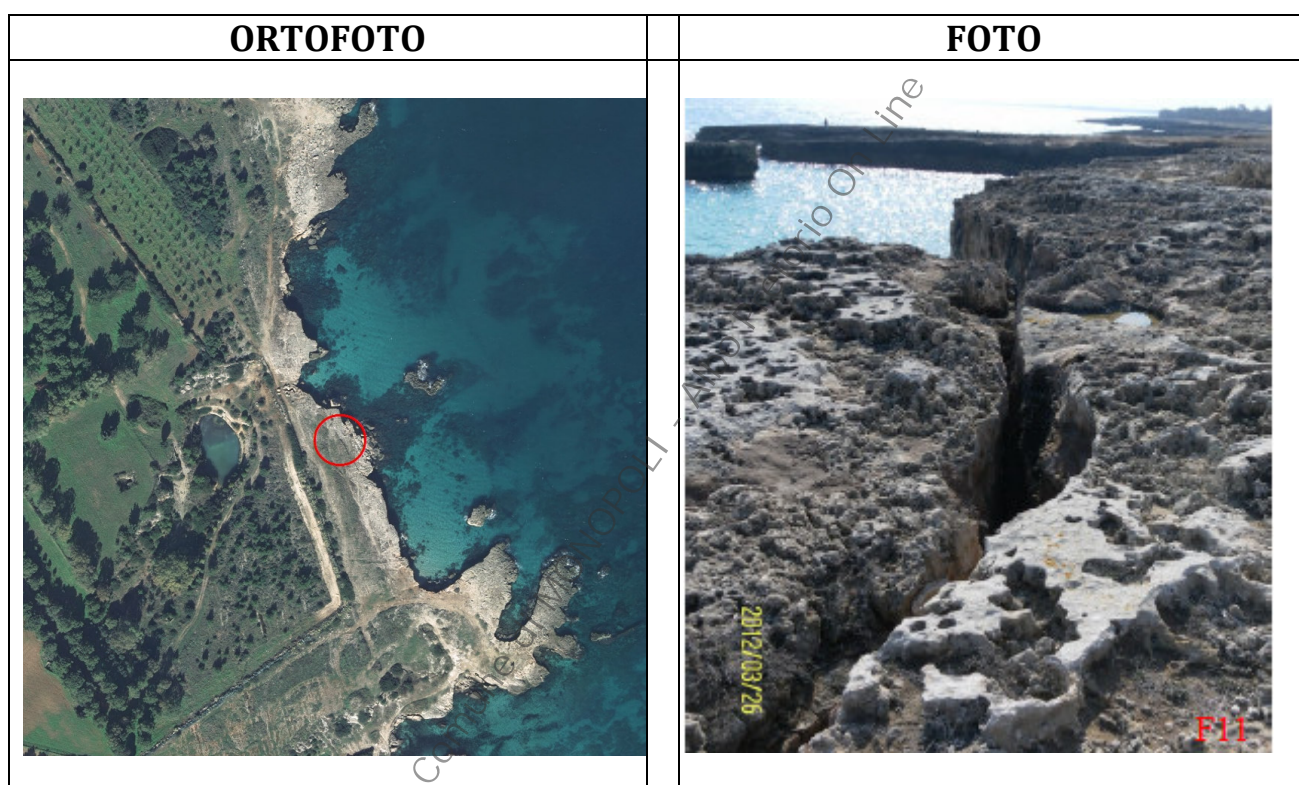
ALLEGATO 60

F10 - Frattura beante parallela alla costa.

1	Segnalazione con cartellonistica
2	Eventuale interdizione con rete plastificata dell'area fratturata
