## ALLEGATO 12

Comune:	Monopoli
Località:	Torre d'Orta

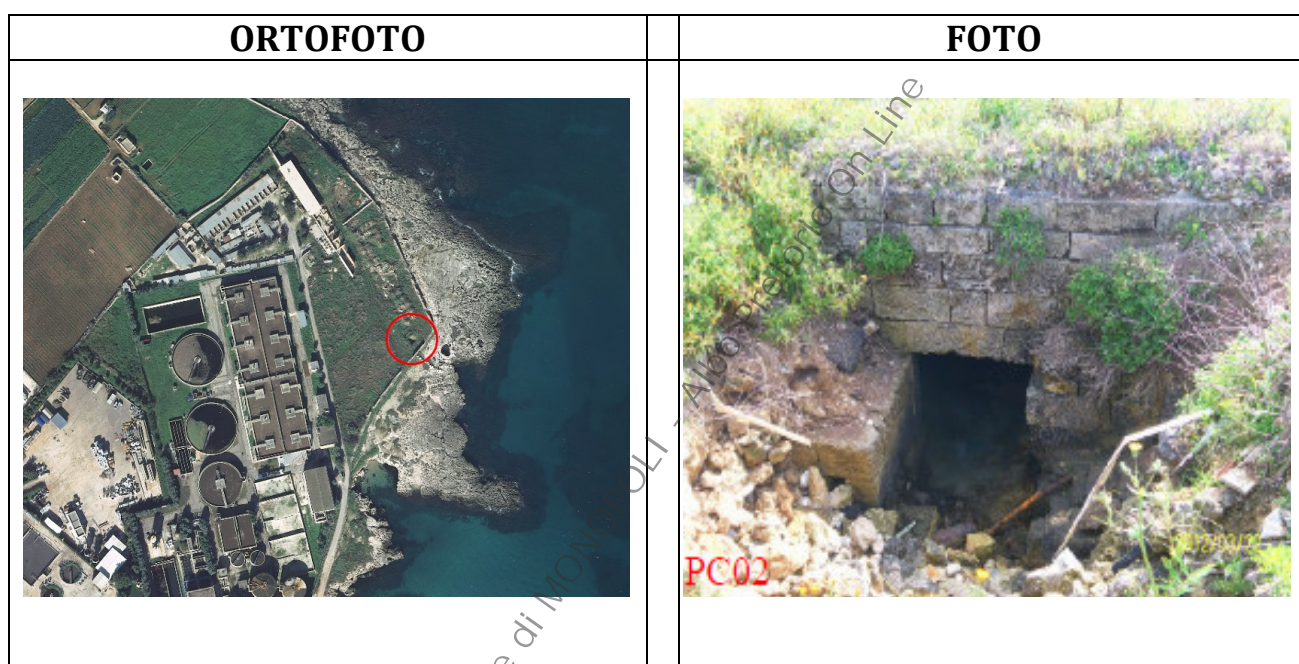
PC02 - Pozzo di crollo antropizzato.

1	Eventuale interdizione con transenne davanti al pozzetto antropizzato.
---	--

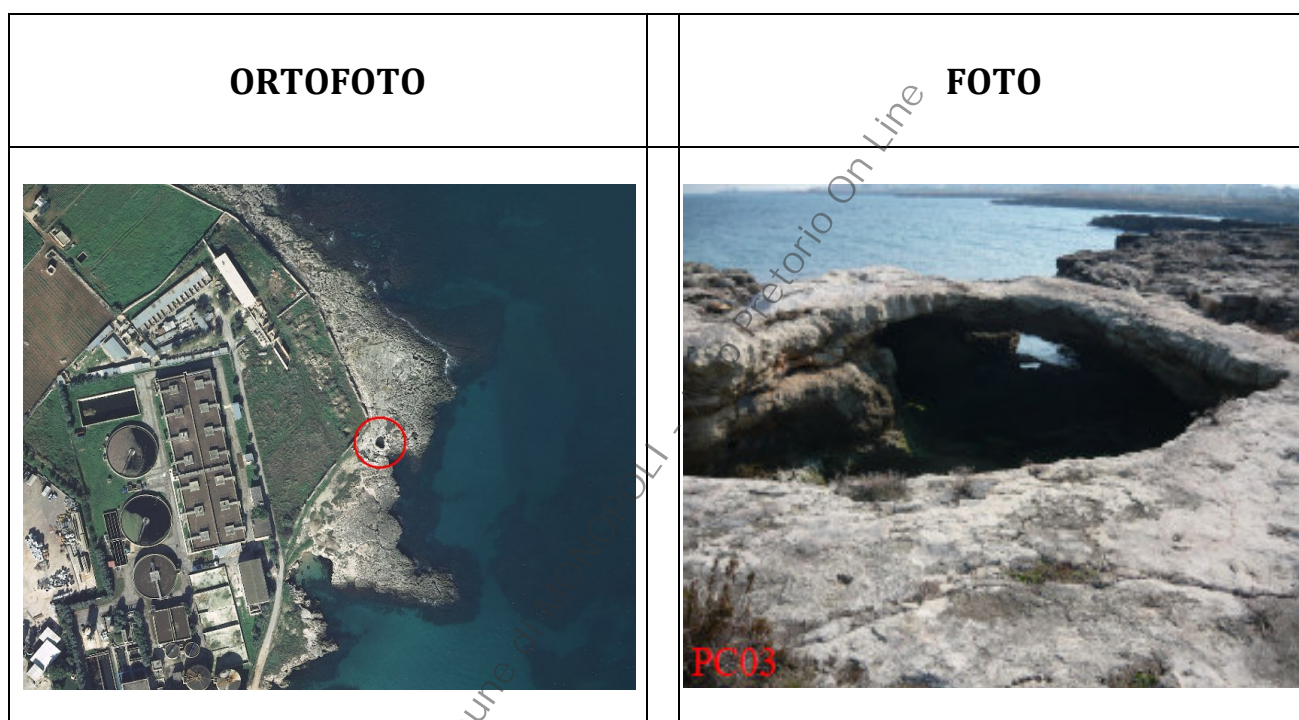
# ALLEGATO 13

PC03 - Pozzetto di crollo che ha generato un piccolo ponte naturale con presenza di massi disposti a protezione dell'area.

1	Eventuale interdizione con rete plastificata dell'area intorno al pozzetto.
2	Interdizione da mare (eventualmente con boe) per un raggio di mt. 25

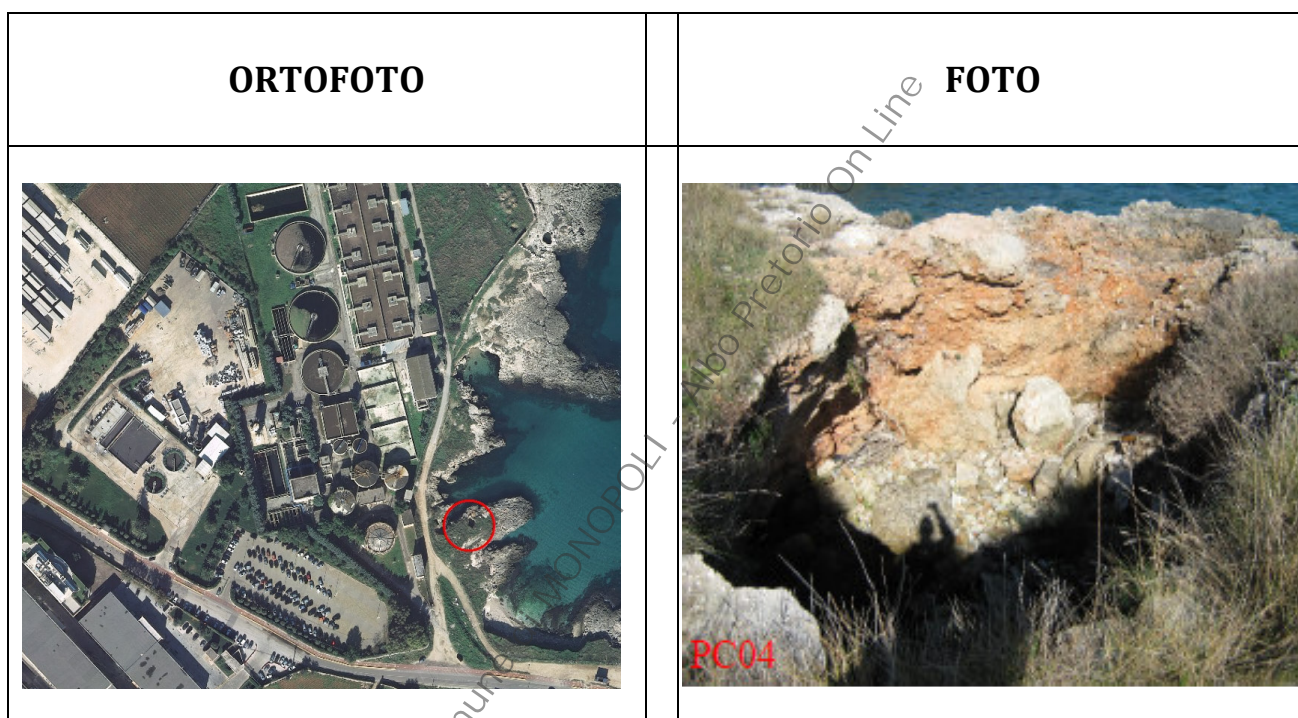
# ALLEGATO 14

PC04 - Pozzetto di crollo antropizzato con versanti instabili.

1	Segnalazione con cartellonistica in area già transennata.
---	---

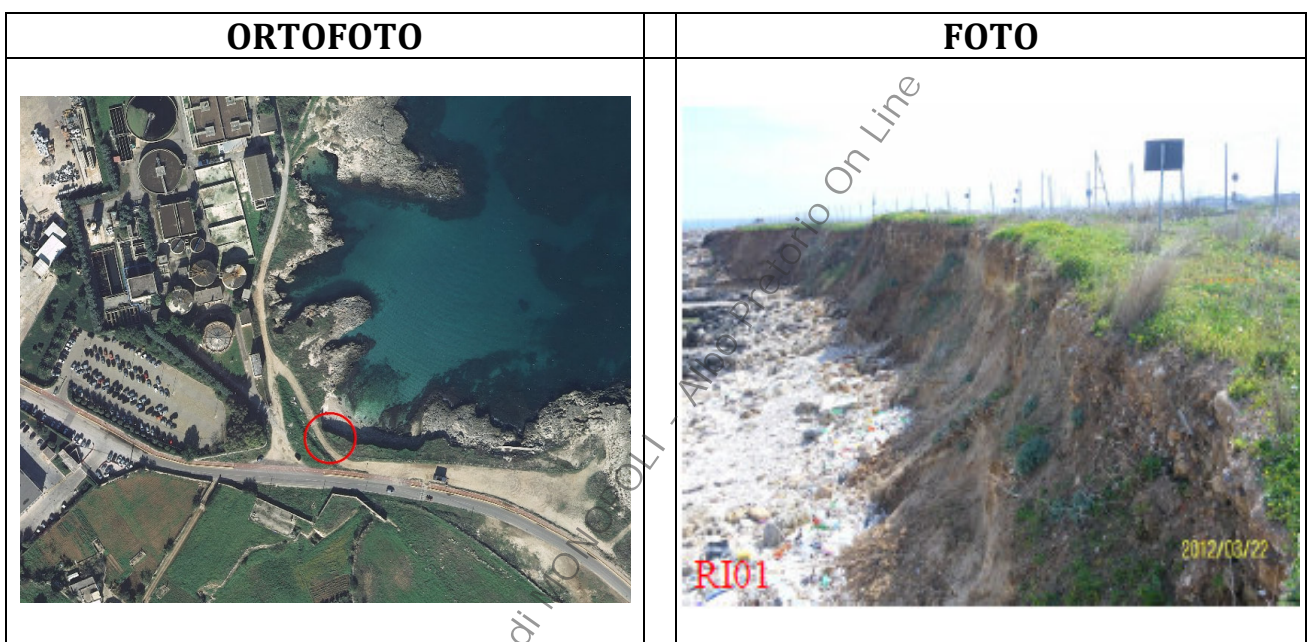
# ALLEGATO 15

RI01 - Rilevato instabile lungo tutto il ciglio stradale a sud-est della strada di accesso al depuratore e al canile.

1	Segnalazione con cartellonistica in area già transennata.
---	---
