ALLEGATO 65

Comune:	Monopoli
Località:	Torre Cintola

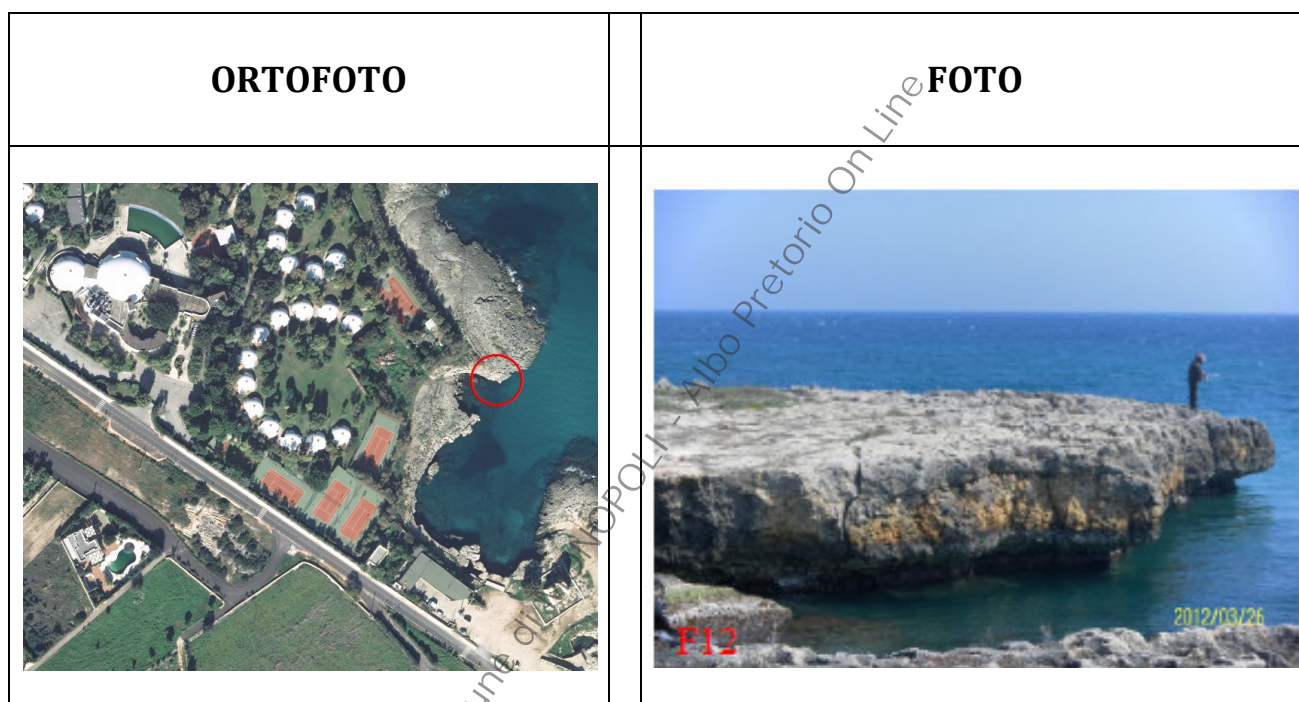
F12 - Frattura parallela alla linea di costa.

1	Segnalazione con cartellonistica
2	Eventuale interdizione con rete plastificata lungo tutta l'area fratturata

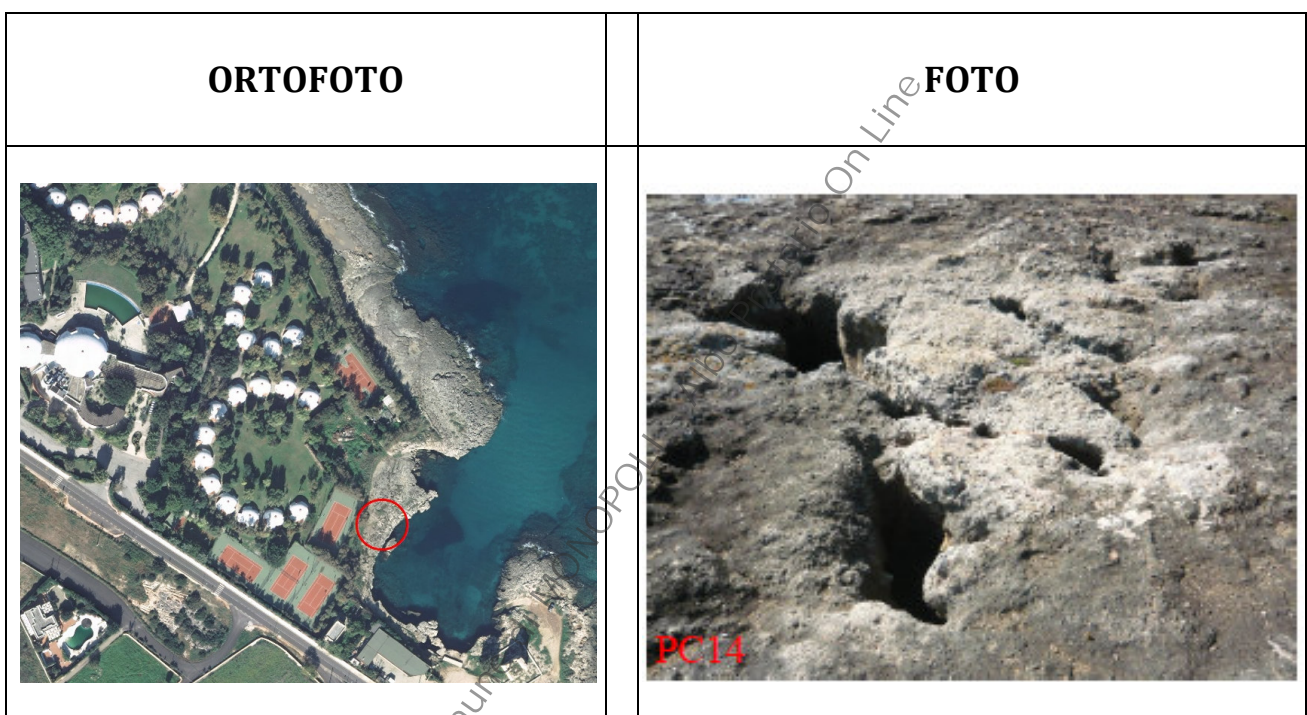
ALLEGATO 66

PC14 - Pozzetti di crollo in corrispondenza della volta di una grotta marina.

1	Segnalazione con cartellonistica
2	Eventuale interdizione con rete plastificata intorno al pozzetto

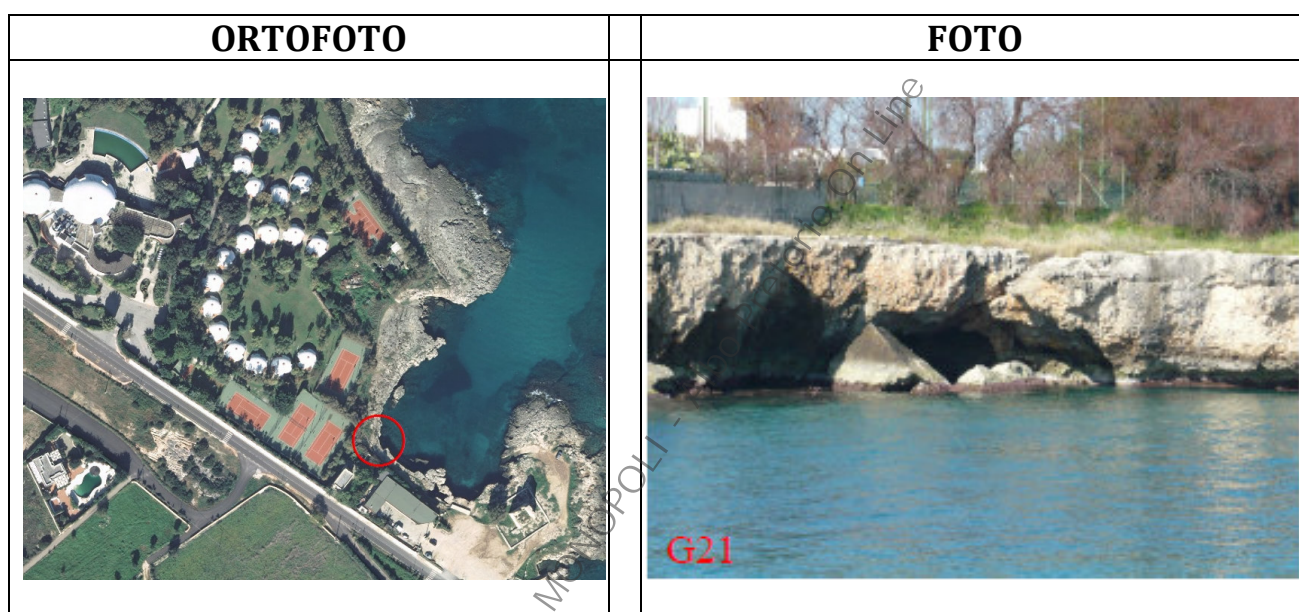
ALLEGATO 67

G21 - Grotta in roccia calcarenitica.

1	Segnalazione con cartellonistica
2	Eventuale interdizione al passaggio di persone e al transito di veicoli con rete plastificata di tutta l'area.
3	Interdizione da mare (eventualmente con boe) per un raggio di mt. 50

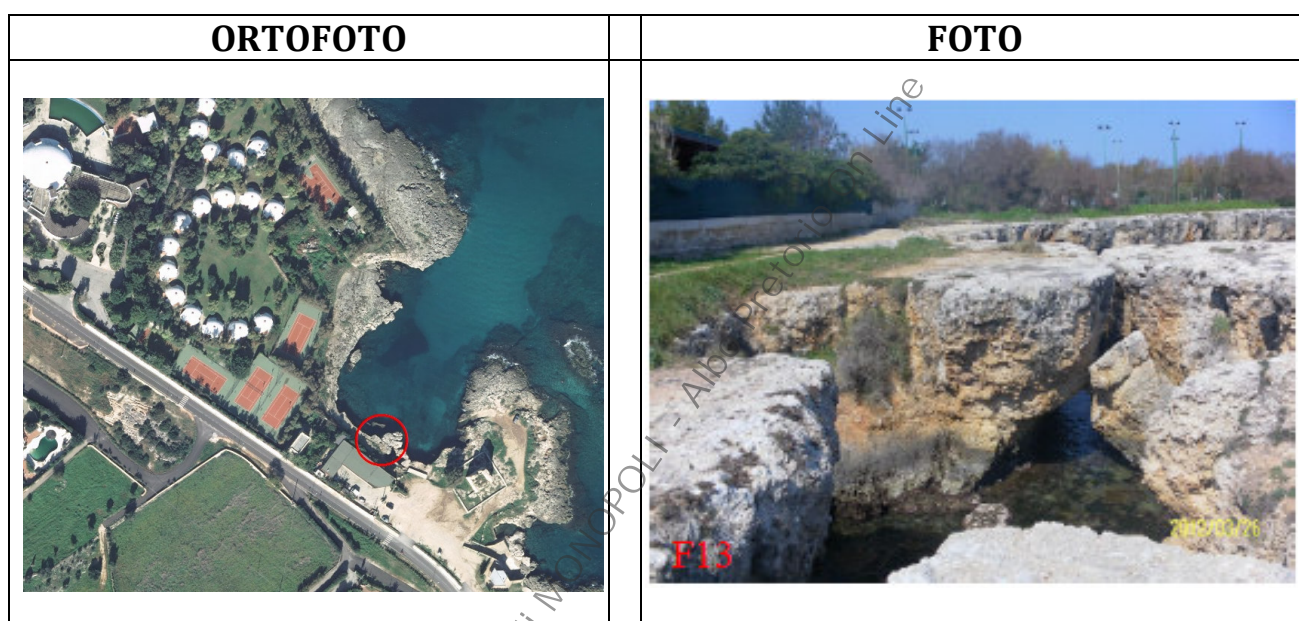
ALLEGATO 68

F13 - Serie di crepacci paralleli al ciglio di falesia dovuti a disgaggi di grandi blocchi calcarenitici.

1	Segnalazione con cartellonistica
2	Eventuale interdizione con rete plastificata lungo tutta l'area fratturata e a monte della stessa.

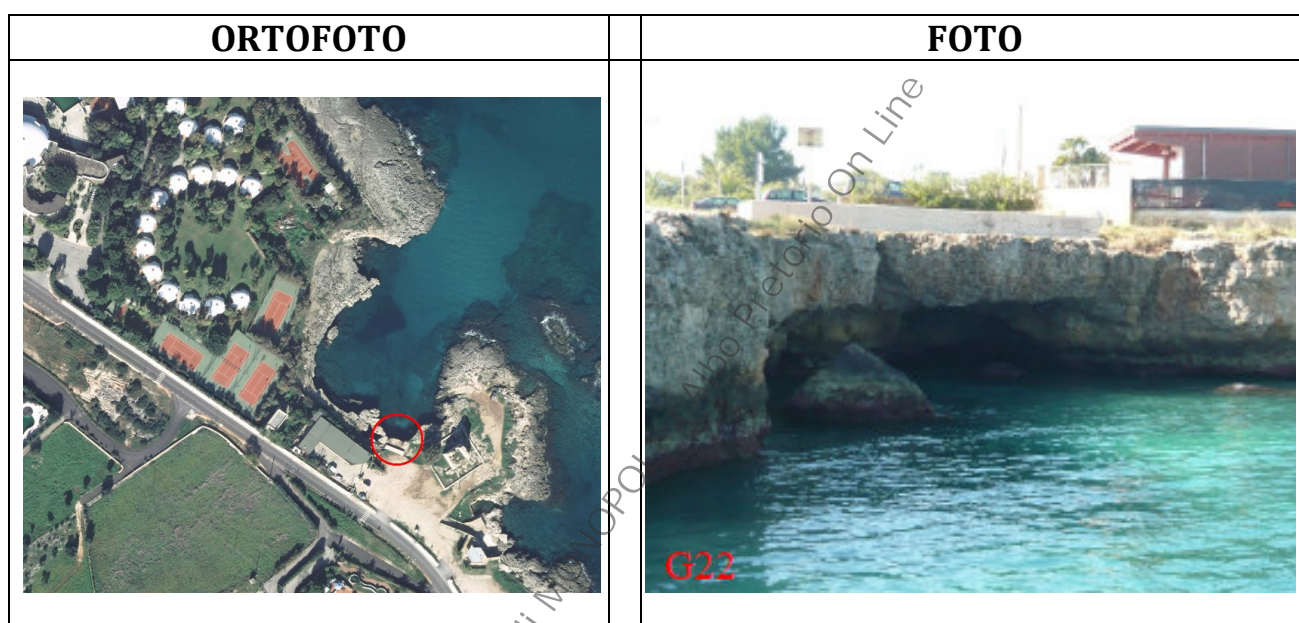
ALLEGATO 69

G22 - Grotta in roccia calcarenitica.

1	Segnalazione con cartellonistica
2	Eventuale interdizione al passaggio di persone e al transito di veicoli con rete plastificata di tutta l'area.
3	Interdizione da mare (eventualmente con boe) per un raggio di mt. 25
