# ALLEGATO 71

Comune:	Monopoli
Località:	Porto Giardino

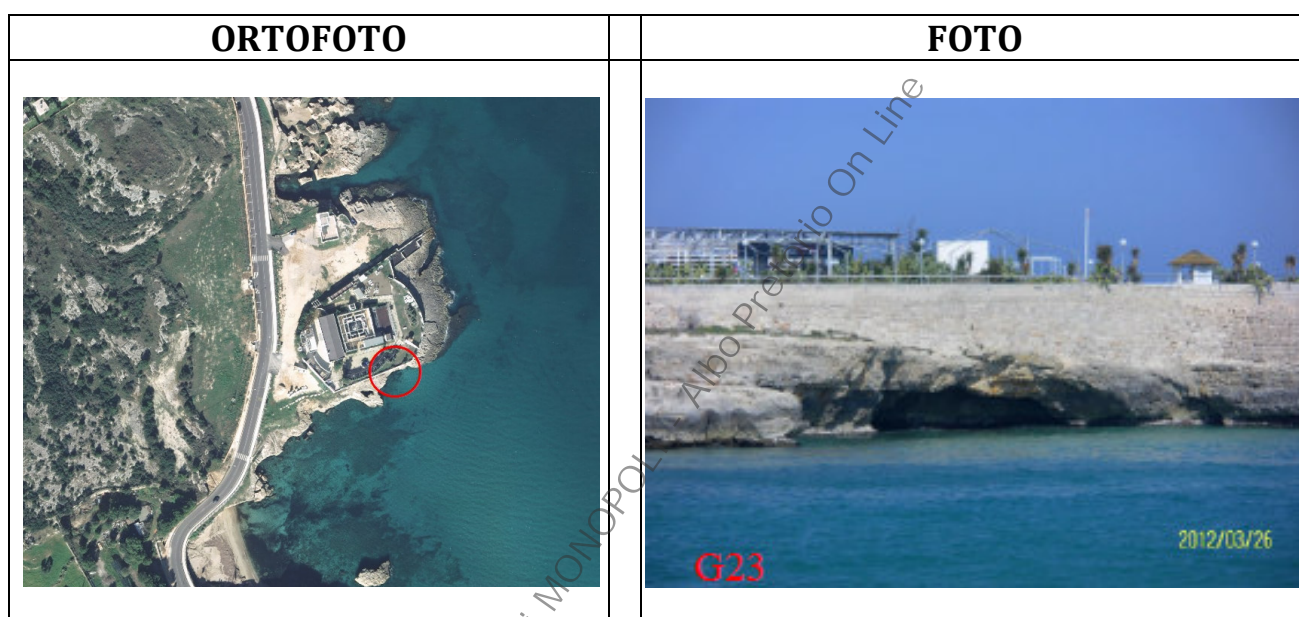
G23 - Grotta marina con assottigliamento della volta nella parte antistante.

1	Segnalazione con cartellonistica
2	Eventuale interdizione al passaggio di persone e al transito di veicoli con rete plastificata di tutta l'area.
3	Interdizione da mare (eventualmente con boe) per un raggio di mt. 50

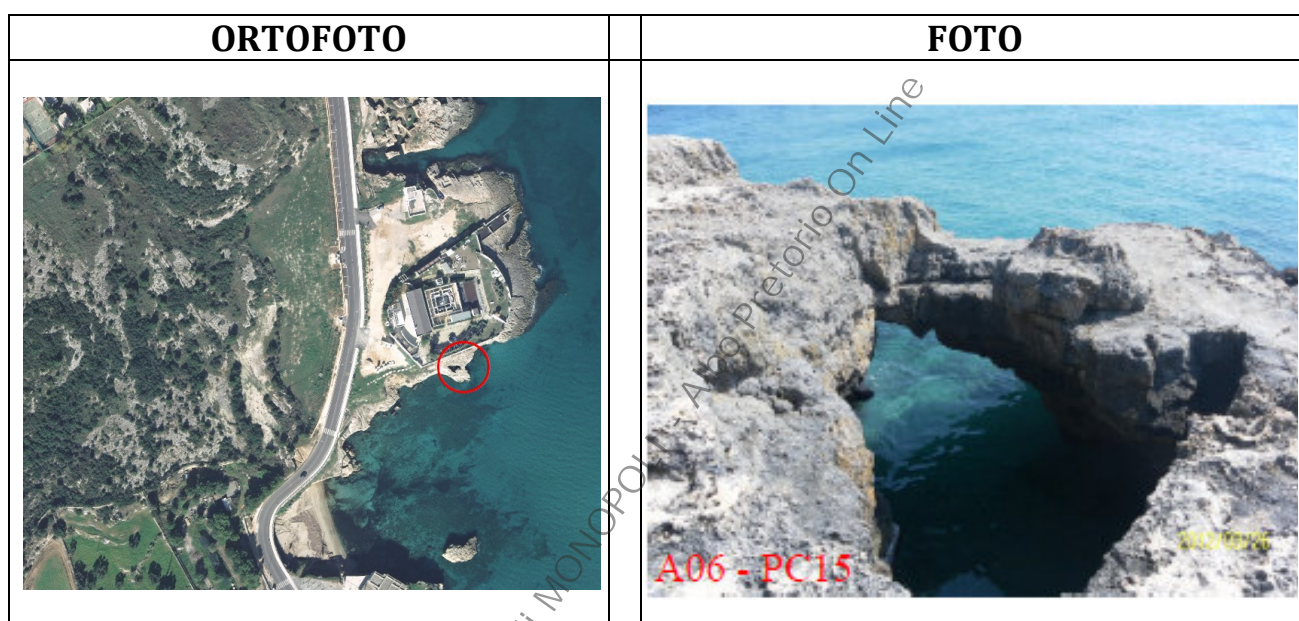
## ALLEGATO 72

A06 - Ponte in roccia calcarenitica facente parte della volta di una grotta marina

1	Segnalazione con cartellonistica
2	Eventuale interdizione con rete plastificata dell'area con rete plastificata per tutta la larghezza della scogliera
3	Interdizione da mare (eventualmente con boe) per un raggio di mt. 25

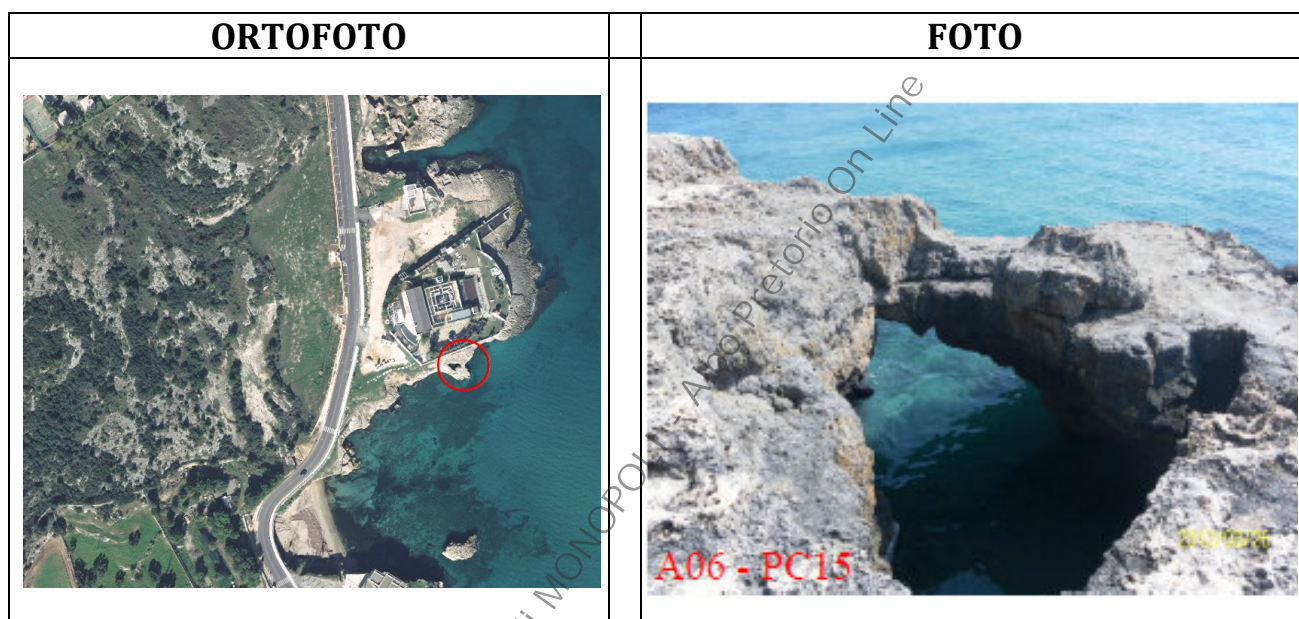
# ALLEGATO 73

PC15 - Pozzo di crollo di grosse dimensioni.

1	<b>Segnalazione con cartellonistica</b>
2	<b>Eventuale interdizione con rete plastificata dell'area intorno al pozzetto</b>
3	<b>Interdizione da mare (eventualmente con boe) per un raggio di mt. 25</b>

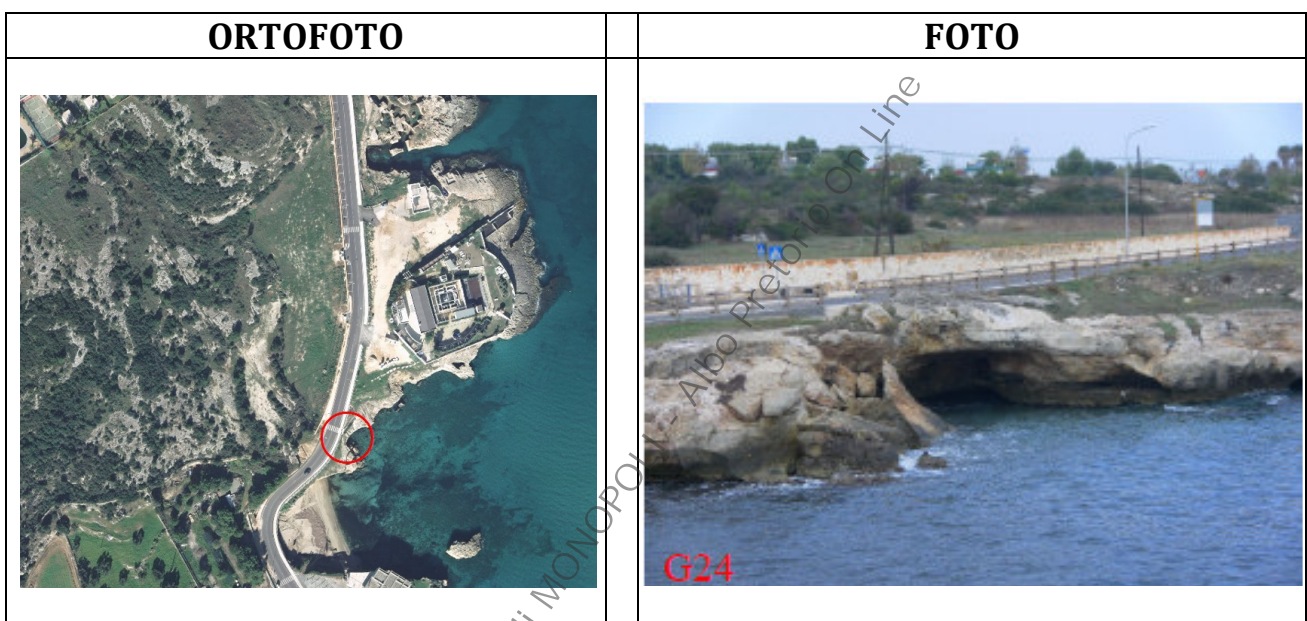
# ALLEGATO 74

G24 - Grotta in roccia calcarenitica con volta sottile nella parte antistante

1	Segnalazione con cartellonistica
2	Interdizione da mare (eventualmente con boe) per un raggio di mt. 25

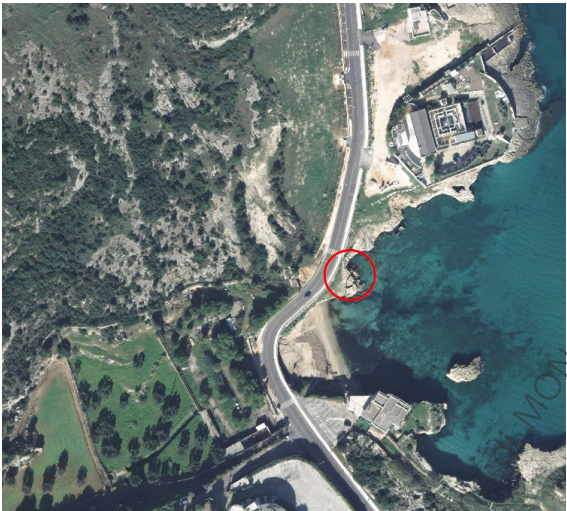
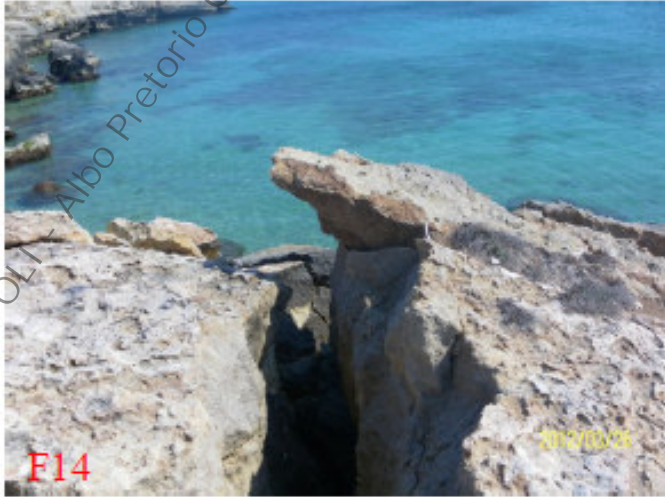
# ALLEGATO 75

F14 - Crepacci dovuti a disaggio naturale e ribaltamento di blocchi calcarenitici.

1	Segnalazione con cartellonistica
2	Eventuale interdizione con rete plastificata intorno a tutta l'area fratturata

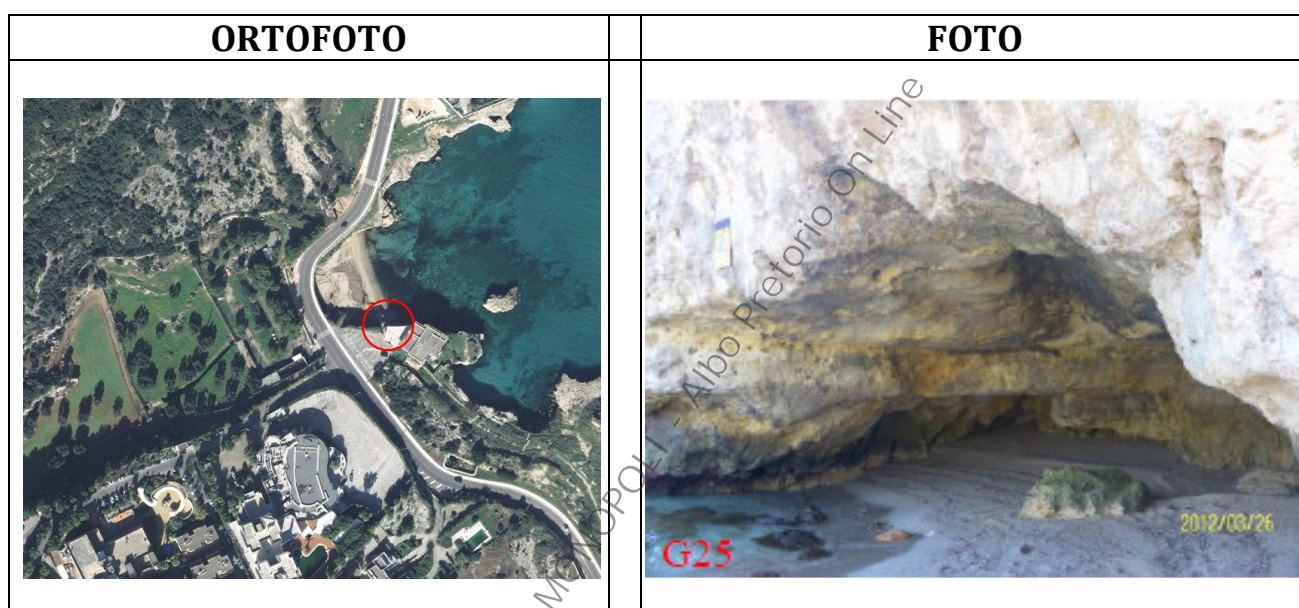
# ALLEGATO 76

G25 - Grotta in roccia calcarenitica con presenza di segni di distacco recenti.

1	Segnalazione con cartellonistica
2	Eventuale interdizione con rete plastificata intorno all'ingresso

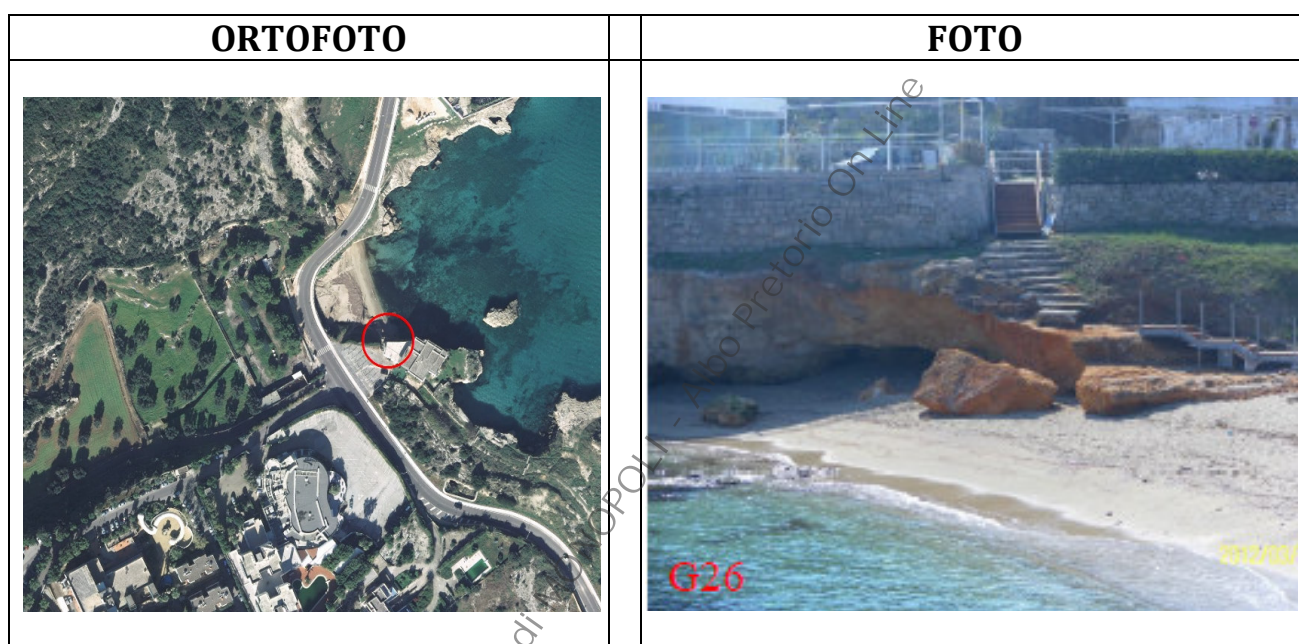
# ALLEGATO 77

G26 - Grotta in roccia calcarenitica con presenza di segni di distacco recenti.

1	Segnalazione con cartellonistica
2	Eventuale interdizione con rete plastificata intorno all'ingresso

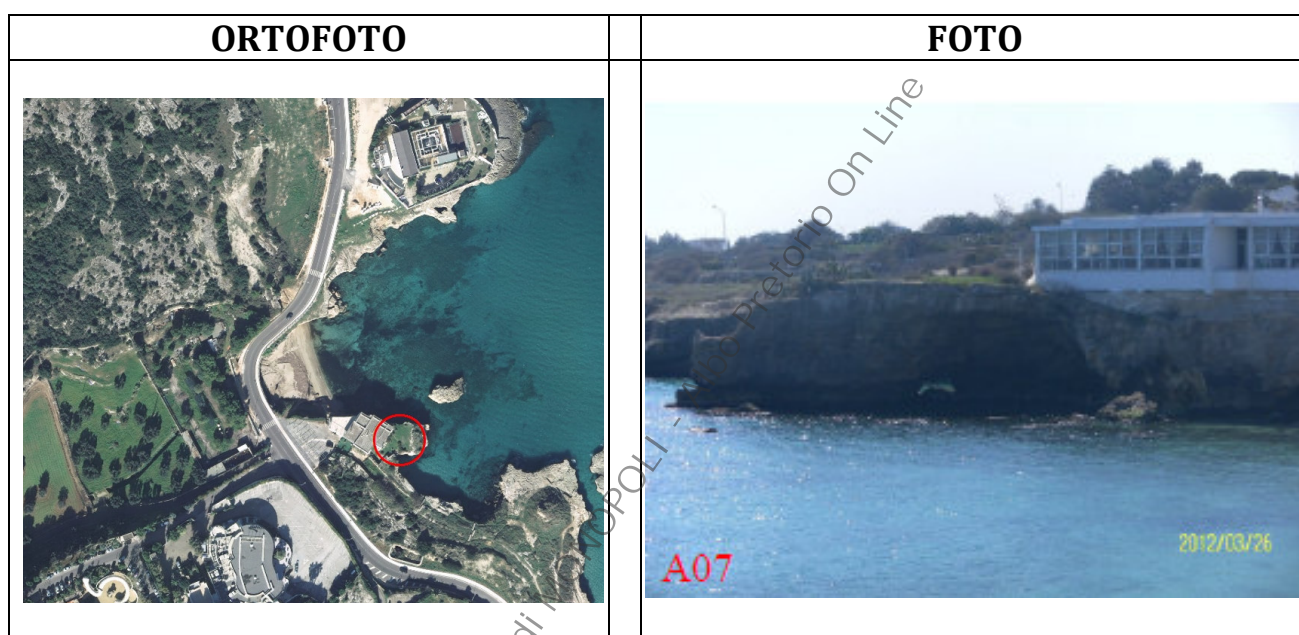
## ALLEGATO 78

A07 - Ponte di roccia ad arco con piccolo imbocco a sud e molto più largo a nord.

1	Segnalazione con cartellonistica
2	Eventuale interdizione totale con rete plastificata dell'area sovrastante il ponte di roccia.
3	Interdizione da mare (eventualmente con boe) per un raggio di mt. 50

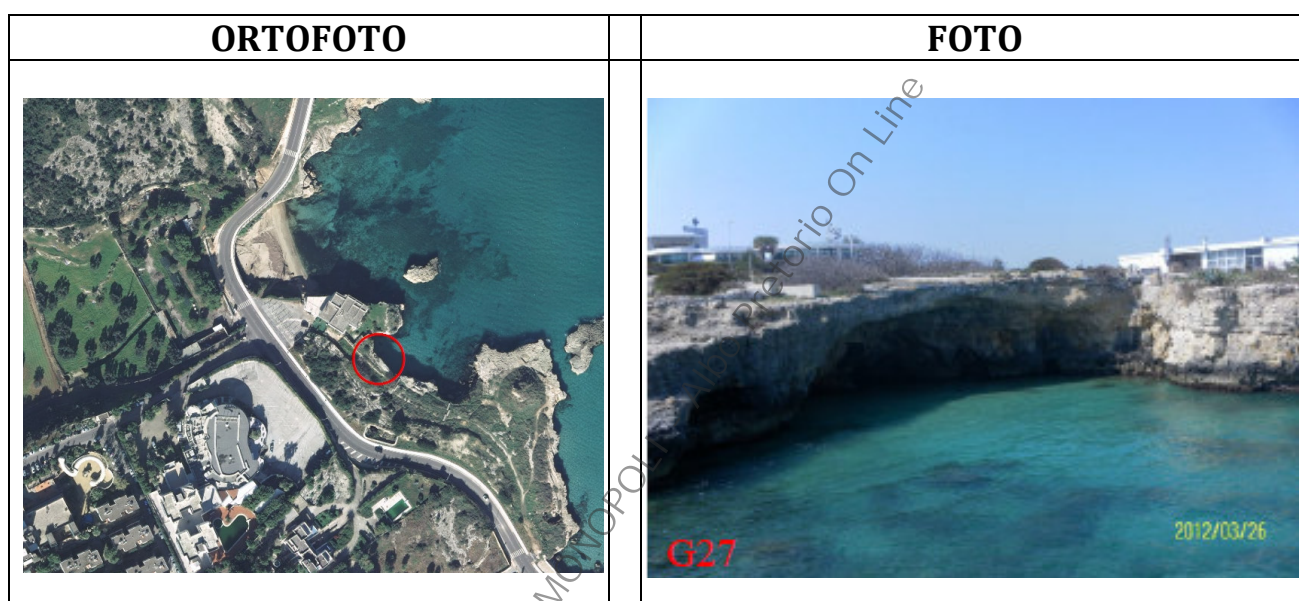
## ALLEGATO 79

G27 - Ampia grotta in roccia calcarenitica. Presenza sulla volta di recenti distacchi di blocchi di roccia e pozzo di crollo nella parte centrale della volta.

1	Segnalazione con cartellonistica
2	Eventuale interdizione al passaggio di persone e al transito di veicoli con rete plastificata della zona sovrastante la grotta.
3	Interdizione da mare (eventualmente con boe) per un raggio di mt. 50

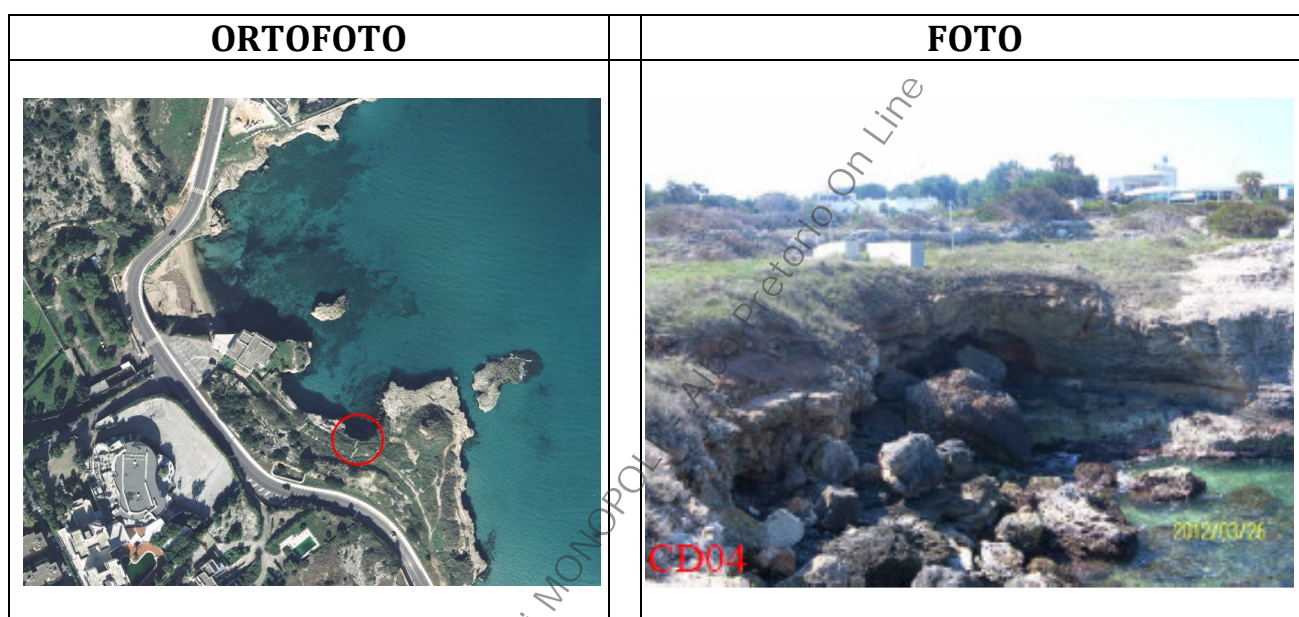
## ALLEGATO 80

CD04 - Percorso pedonale sul ciglio franoso della scogliera.

1	Segnalazione con cartellonistica
2	Eventuale interdizione con rete plastificata di tutta l'area instabile
