ALLEGATO 43

Comune:	Monopoli
Località:	A sud di Porto Paradiso

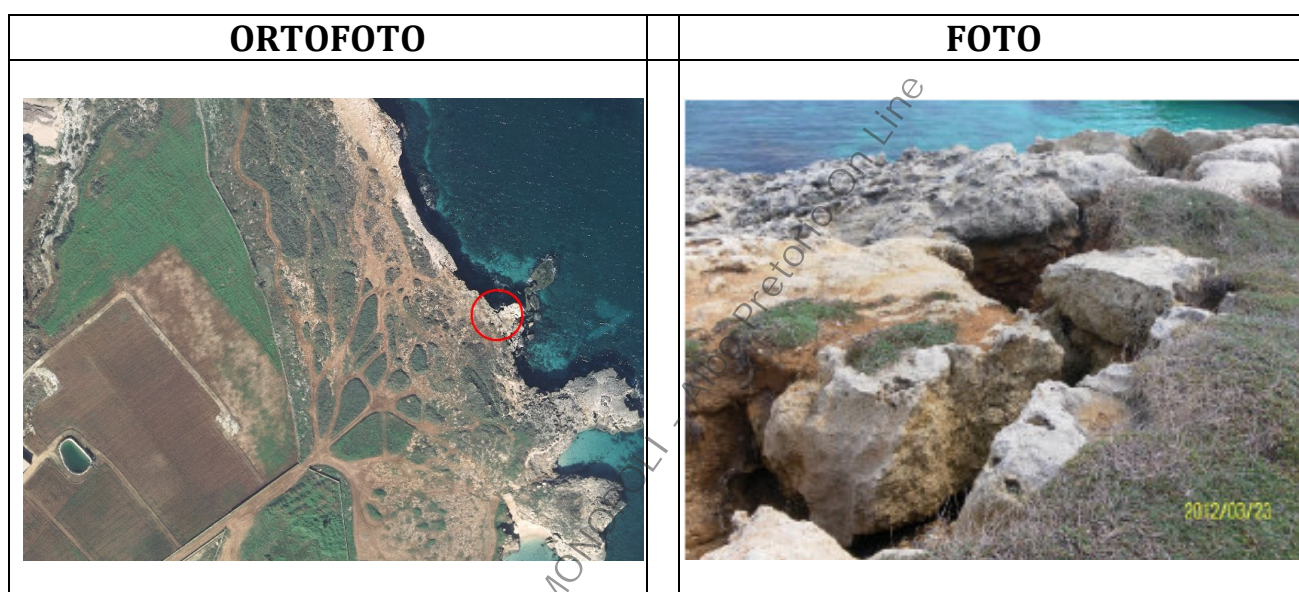
F08 - Crepaccio ampio e profondo che separa la falesia da un corpo di frana da crollo.

1	Segnalazione con cartellonistica
2	Eventuale interdizione con rete plastificata lungo tutta l'area fratturata
3	Interdizione da mare (eventualmente con boe) per un raggio di mt. 50

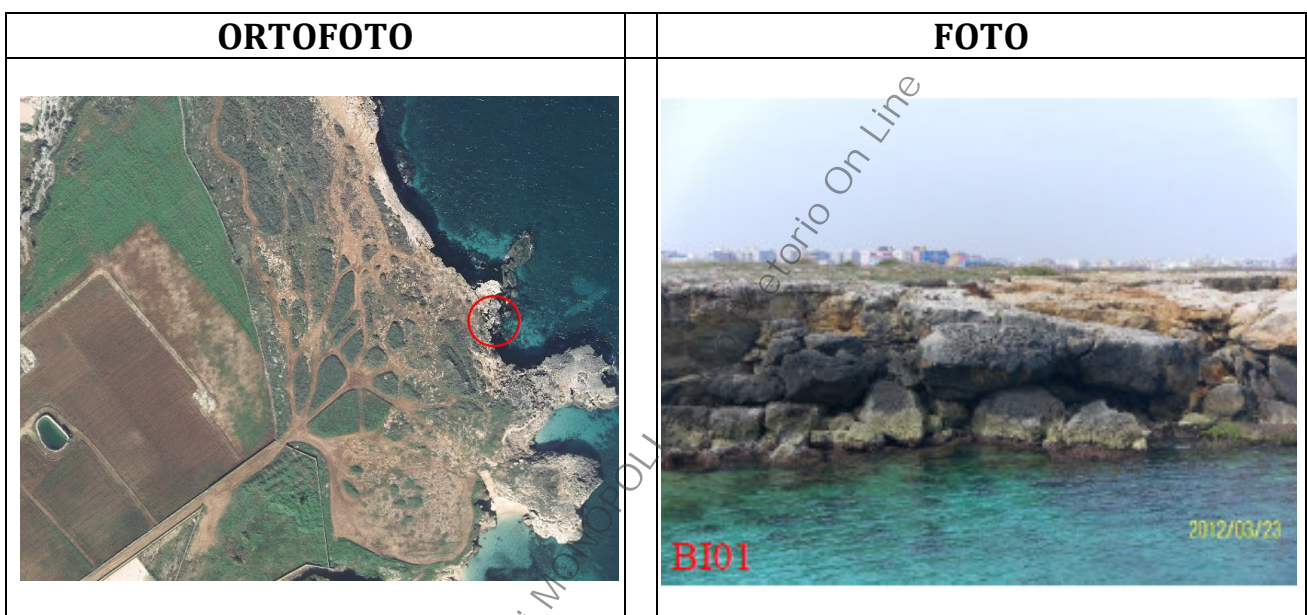
ALLEGATO 44

BI01 - Blocco instabile.

1	Segnalazione con cartellonistica
2	Interdizione da mare (eventualmente con boe) per un raggio di mt. 50

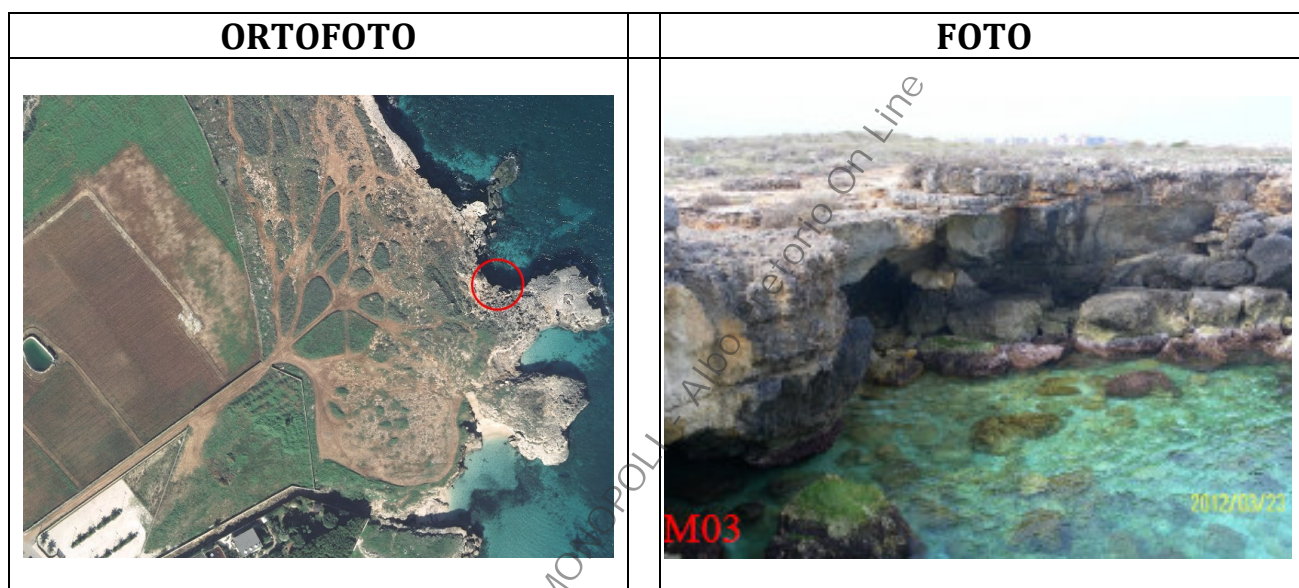
ALLEGATO 45

M03 - Mensola aggettante di circa 40 cm.

1	Segnalazione con cartellonistica
2	Eventuale interdizione con rete plastificata lungo tutto lo sviluppo della cavità
3	Interdizione da mare (eventualmente con boe) per un raggio di mt. 50

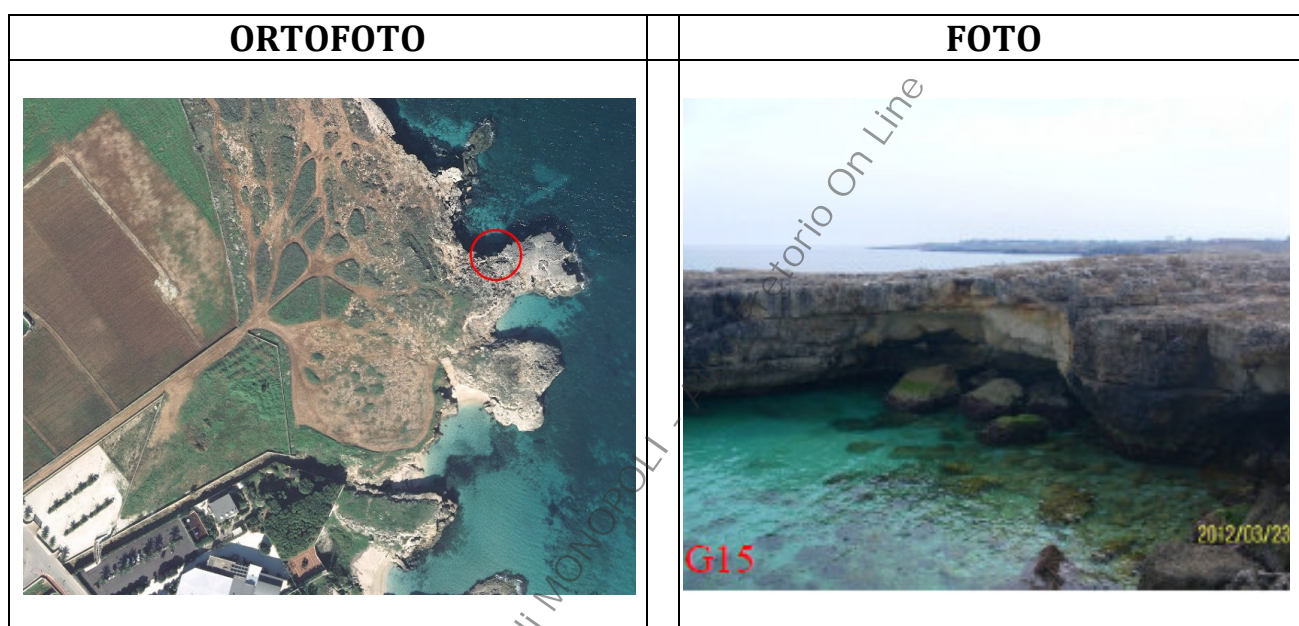
ALLEGATO 46

G15 - Grotta con pozzetto di crollo nella parte centrale della volta.

1	Segnalazione con cartellonistica
2	Eventuale interdizione con rete plastificata
3	Interdizione da mare (eventualmente con boe) per un raggio di mt. 50

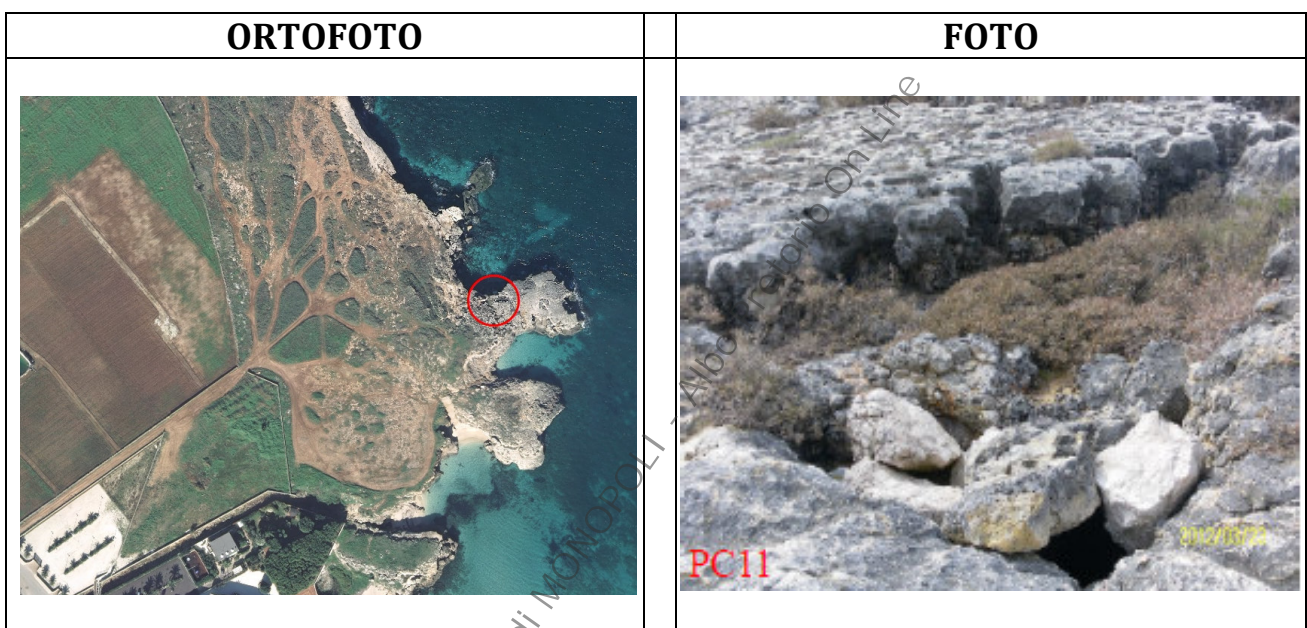
ALLEGATO 47

PC11 – Pozzetto di crollo coperto con massi di roccia

1	Segnalazione con cartellonistica
2	Eventuale interdizione con rete plastificata dell'area intorno al pozzetto.

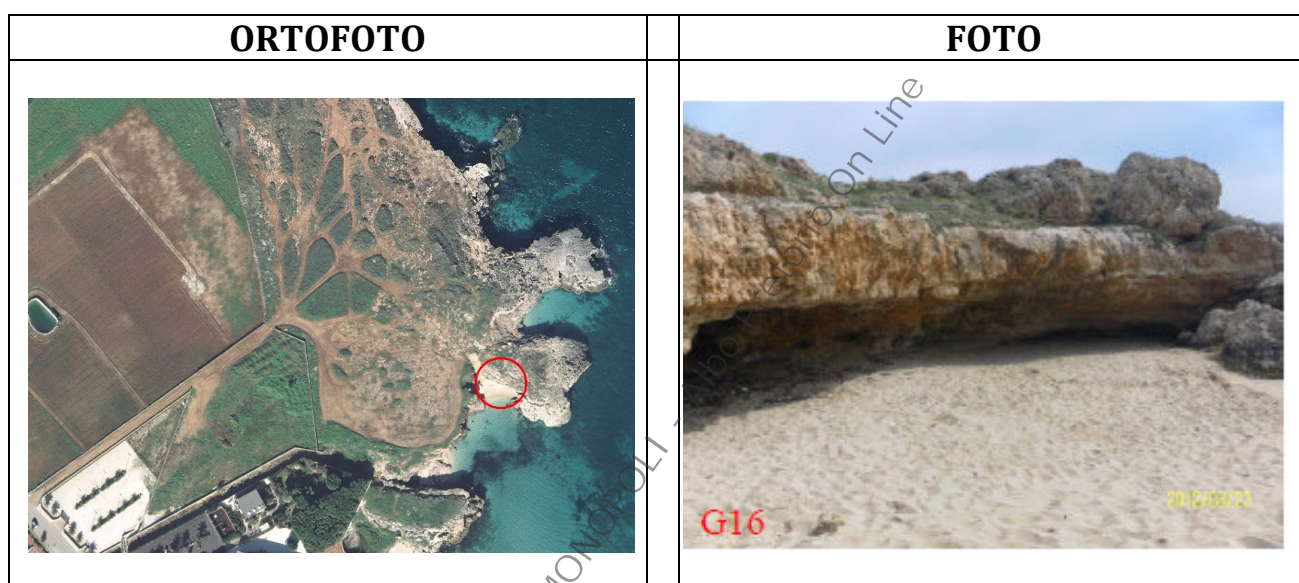
ALLEGATO 48

G16 - Grotta in roccia calcarenite.

1	Segnalazione con cartellonistica
2	Eventuale interdizione con rete plastificata per tutta la lunghezza della grotta

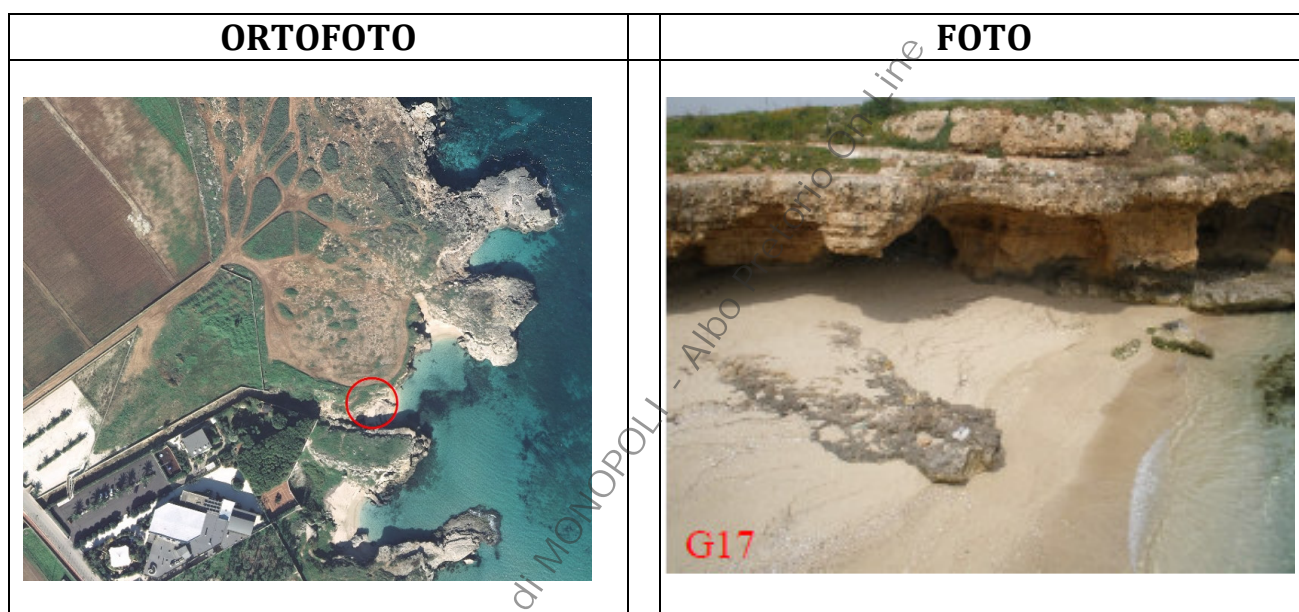
ALLEGATO 49

G17 - Grotta ampia e profonda dove non si rilevano fratture.

1	Segnalazione con cartellonistica
2	Eventuale interdizione con rete plasticata per tutta la lunghezza della grotta e nella zona sovrastante

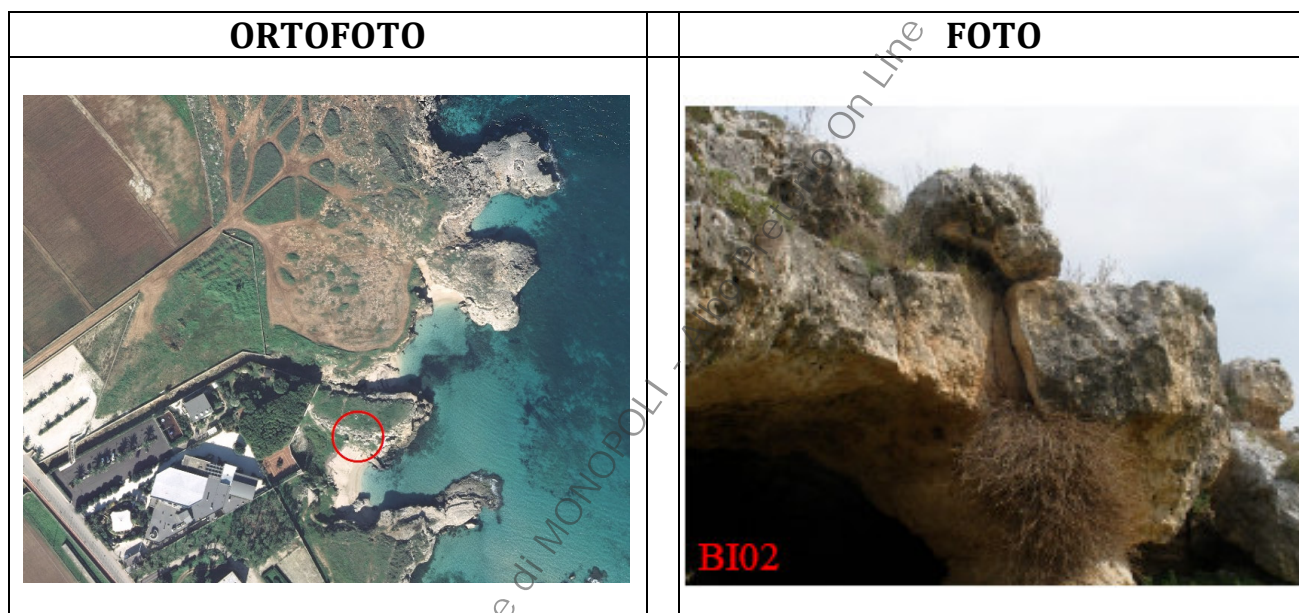
ALLEGATO 50

BI02 - Blocco instabile.

1	Segnalazione con cartellonistica
2	Eventuale interdizione con rete plastificata davanti al blocco in precario equilibrio

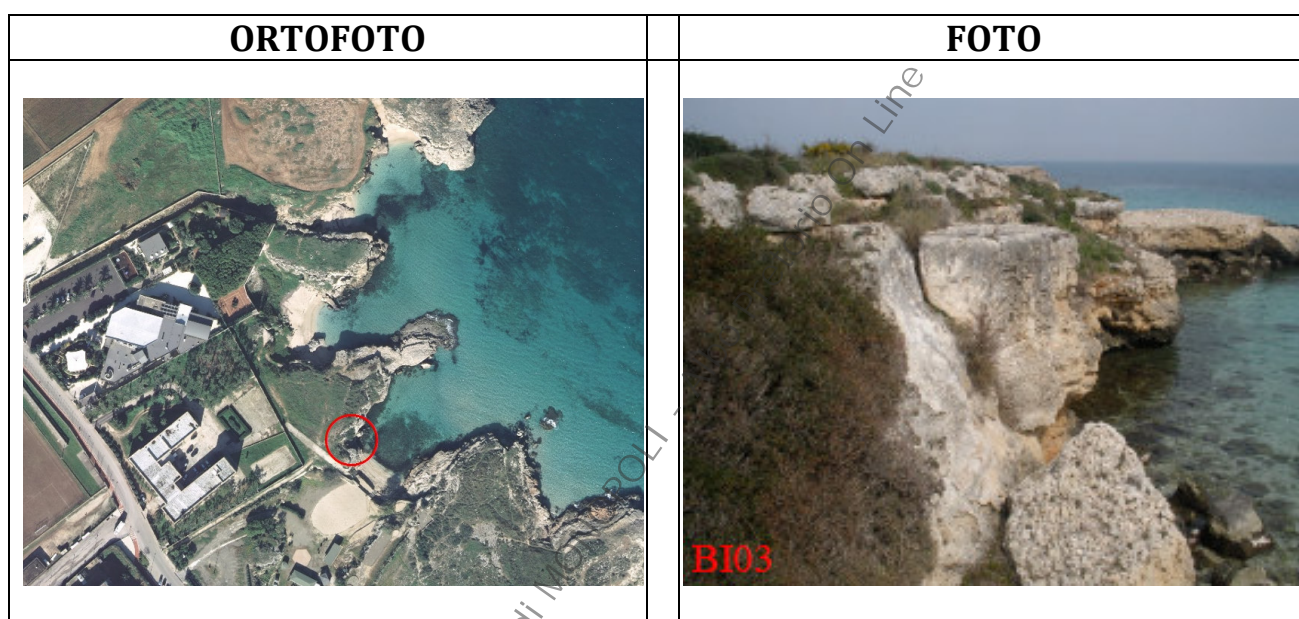
ALLEGATO 51

BI03 - Blocco instabile.

1	Segnalazione con cartellonistica
2	Interdizione da mare (eventualmente con boe) per un raggio di mt. 25
